UAB Sertifikacija kontrolės įstaiga

VAIKŲ ŽAIDIMŲ AIKŠTELĖS/PATALPOS KONTROLĖS SERTIFIKATAS Nr.4769

Gamintojas: KSIL, Novum, Simba ir kt.	Surinkėjas (montuotojas): Nenurodytas	Objekto Nr: P01V4769
Pastatymo vieta: Gravrogkų g. 11, Kaunas	Užsakovas (savininkas): Kauno Nemuno mokykla	Įrengimo metai: 2022, 2021 ir anksčiau

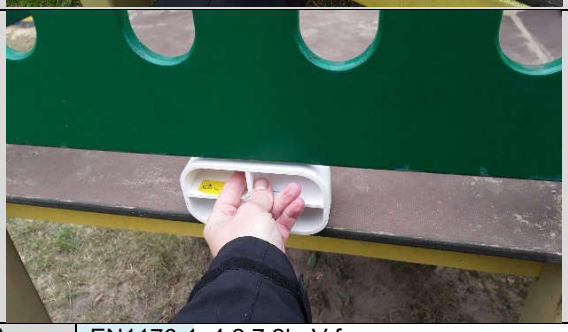
1	LST EN 1176-1 4.2.7 Apsauga nuo įkliuvimo.	Aukštas	Multifunkciniame po atliktų pakeitimų atsirado 6 vietos su galvos ir kaklo įstrigimo rizika.

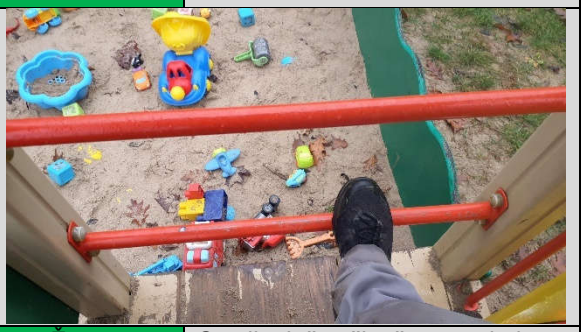
1	LST EN 1176-1 4.2.4.4 Užtvaros. Neturi būti tarpinių horizontalių ar beveik horizontalių skersinių arba strypų, kuriuos vaikai galėtų naudoti kaip pakopas, bandydami lipti.	Žemas	Multifunkciniame padaryti pakeitimai leidžia pasilipti aukštyn

1	EN1176-7 8.2.6 Einamoji techninė priežiūra 8.2.7 Pataisinė techninė priežiūra	Žemas	Nėra dangtellių.

1	LST EN 1176-1 4.2.7.3 Aprangos ir (arba) plaukų įkliuvimas. Čiuožynės ir gaisrininkų stulpai turi būti sukonstruoti taip, kad bandant pagal D.3 velkė neįkliūtų laisvojoje erdvėje esančiose angose.	Žemas	Velkė įkliuvo multifunkcinio prijungiamos čiuožynės konstrukcijoje.

1	LST EN 1176-1 4.2.8.5 Apsauga nuo sužeidimų atsitrenkus į atsitrenkimo zonos paviršių	Vidutinis	Įrangoje nesumontuotas smūgį silpninantis paviršius. Platformos kritimo aukštis 1,25m, metalinių kopetėlių 1,54m , susidūrimo plote yra betono 83cm. Pagrindinė danga velėna/dirva tinkanti iki 1m kritimo aukščiui,betonas tinka tik iki 60cm kritimo aukščiui.
